## 1. ESTAT DE LES OBRES.

### 1.1 EXECUCIÓ

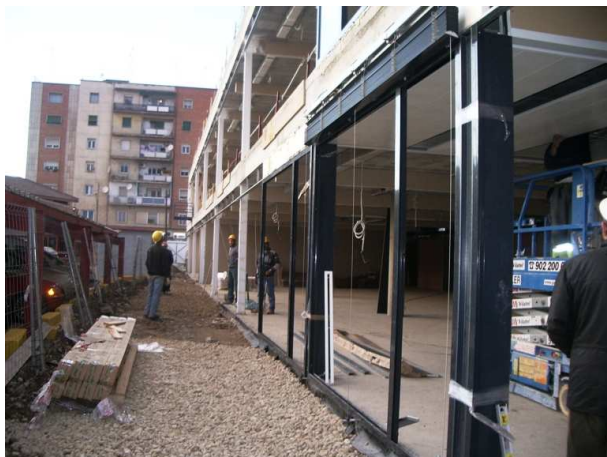
Mostra fusteria exterior Mercolleida

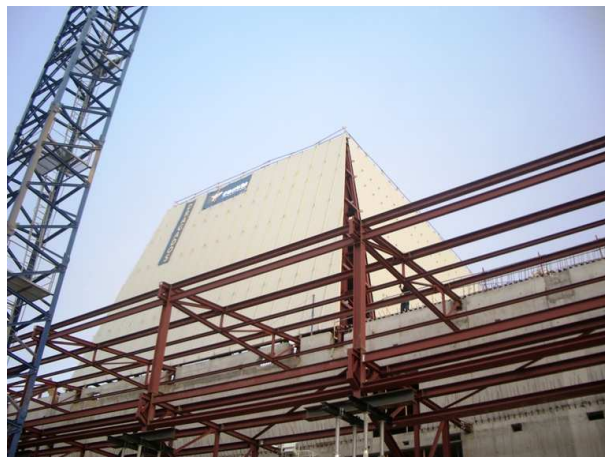
Vista exterior caixa escènica.

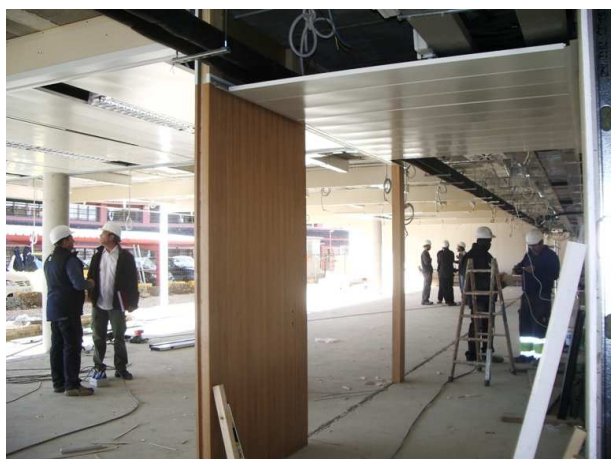
Mostra oficina Mercolleida.

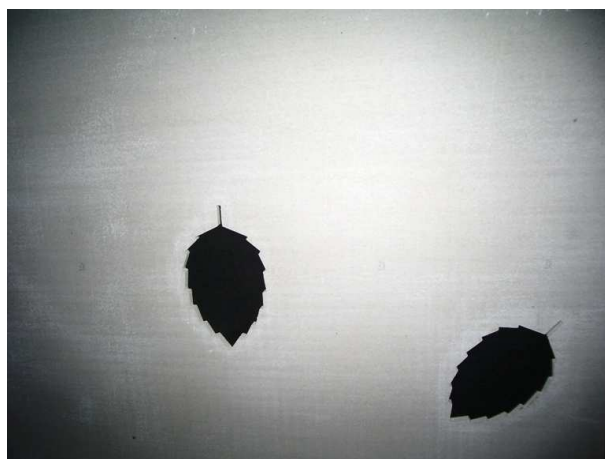
Mostra fals sostre sala 1000.

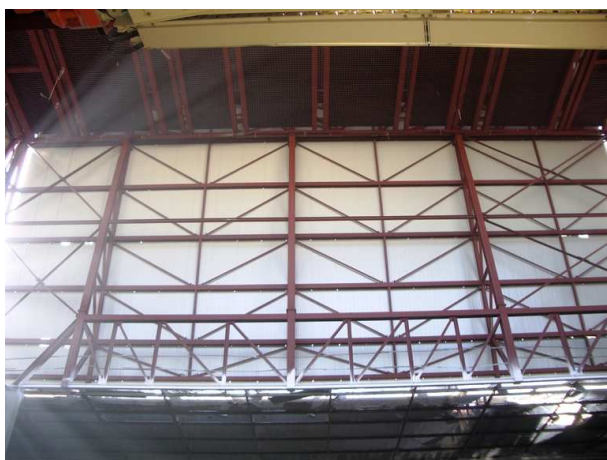
Vista interior caixa escènica eix 15.

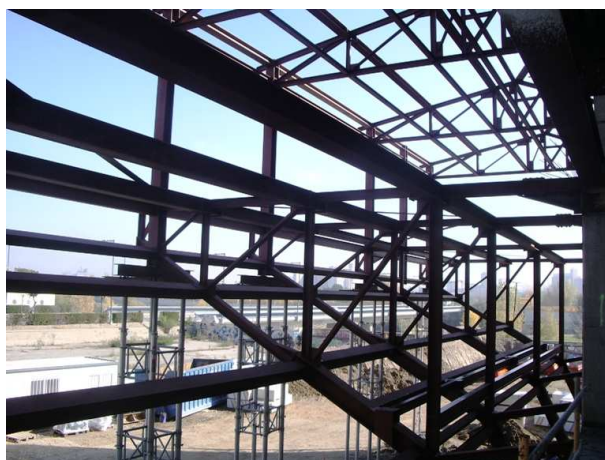
Vista interior voladís eix 19 (Costat pont).

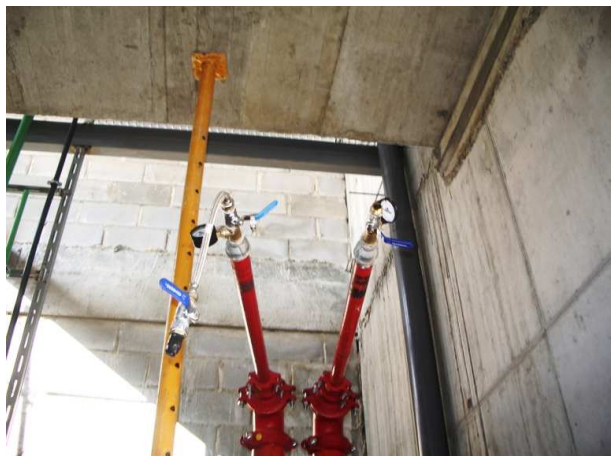
Proba de pressió de instal·lacions.

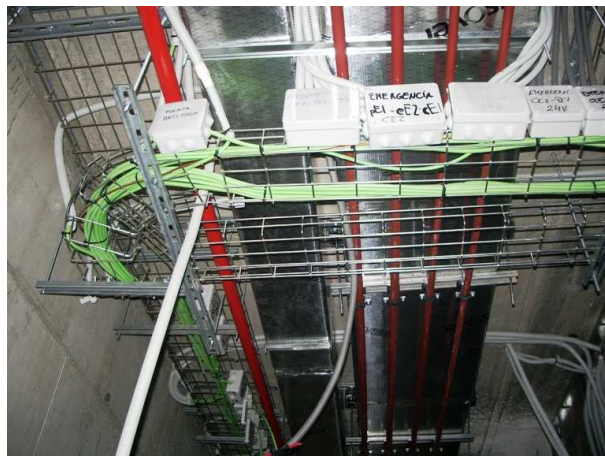
Vista instal·lacions sostre.

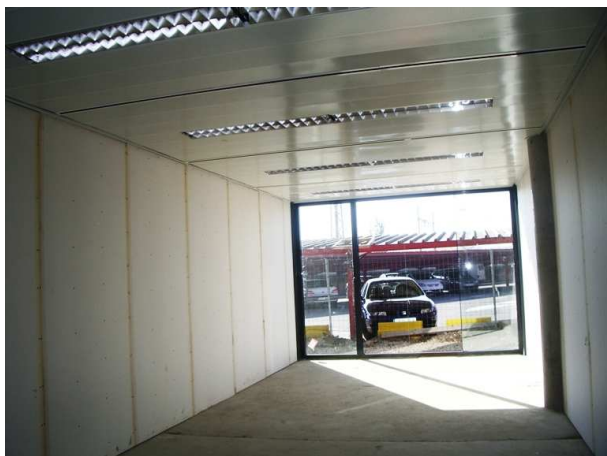
Vista oficina Mercolleida.

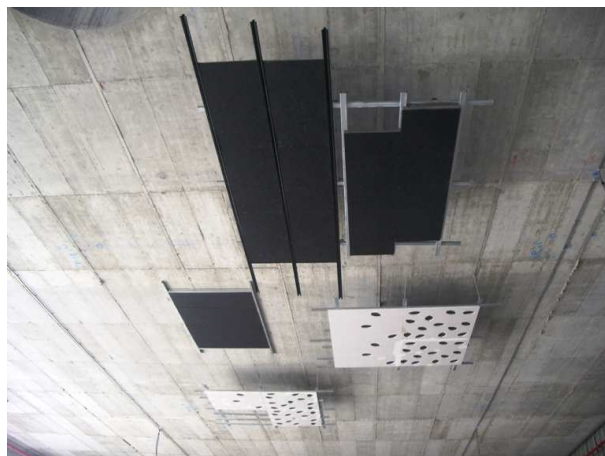
Mostres de fals sostre Llotja.

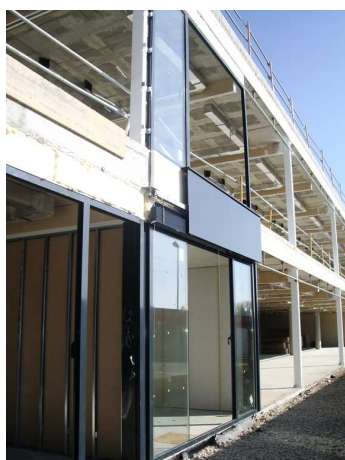
Mostra fusteria Mercolleida.

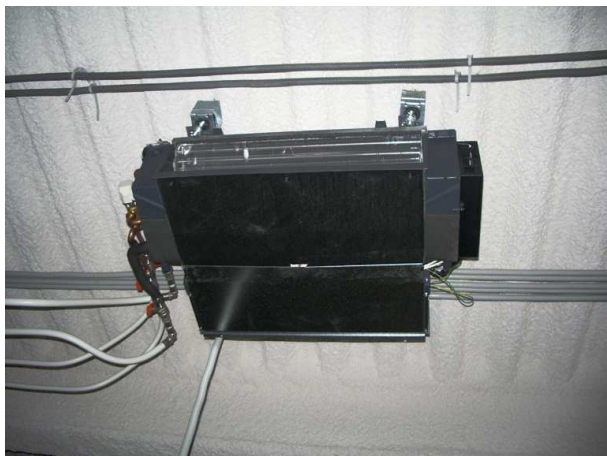
Sistema de clima zona lounge.

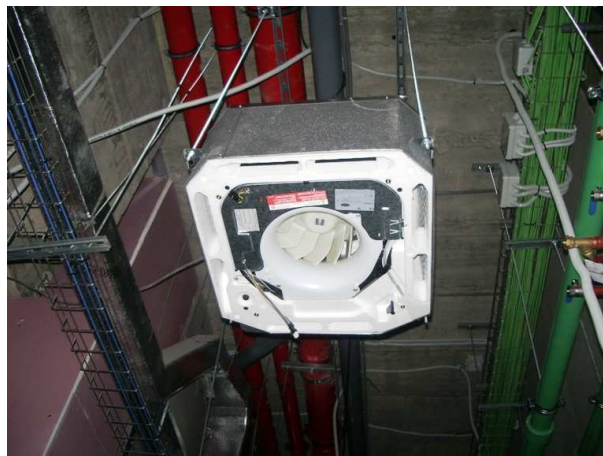
Vista passadís soterrani T.02.026.

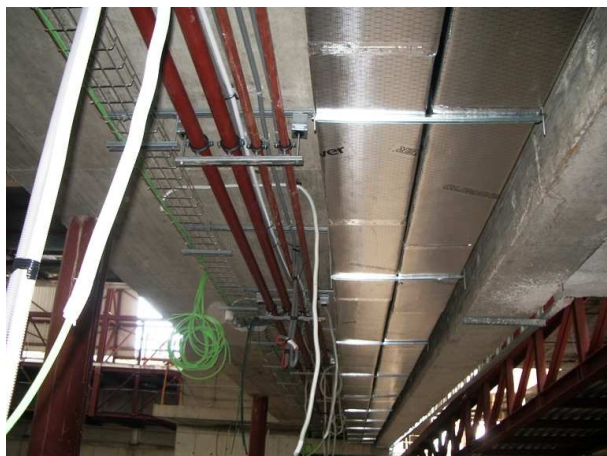
Vista tsostre lounge.

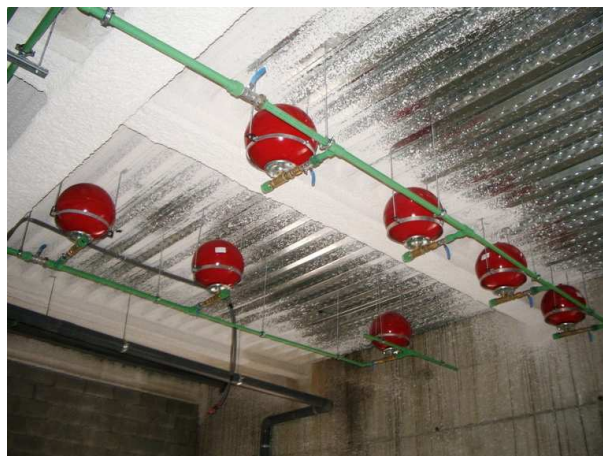
Vista sostre banys planta primera T.05.038-039.

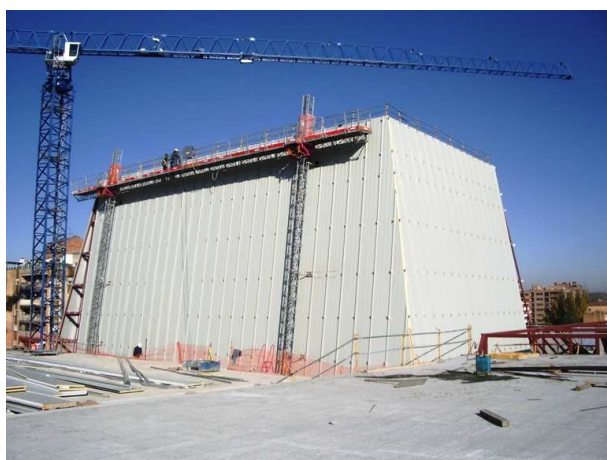
Vista caixa escènica eix 15 con el HG.

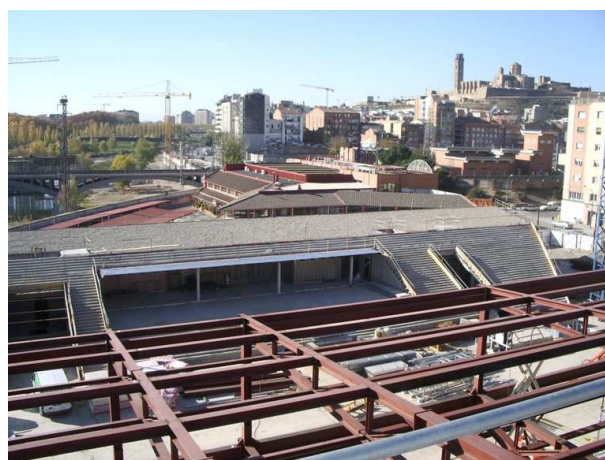
Vista Mercolleida.

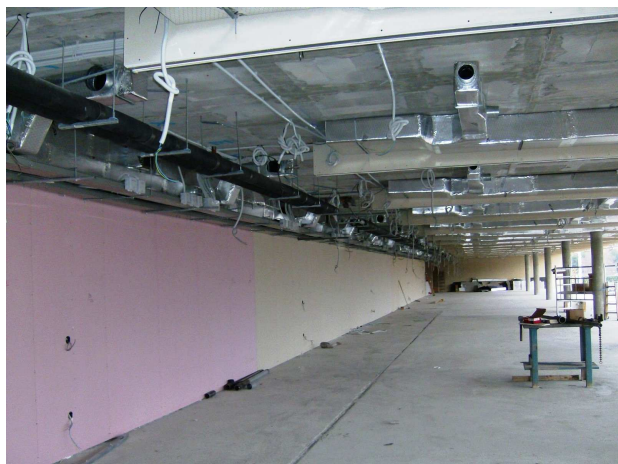
instal·lacions sotre Mercolleida

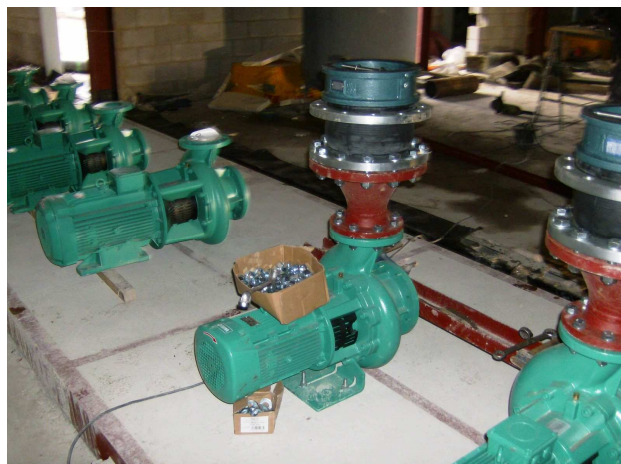
Sala bombes planta refredadora coberta

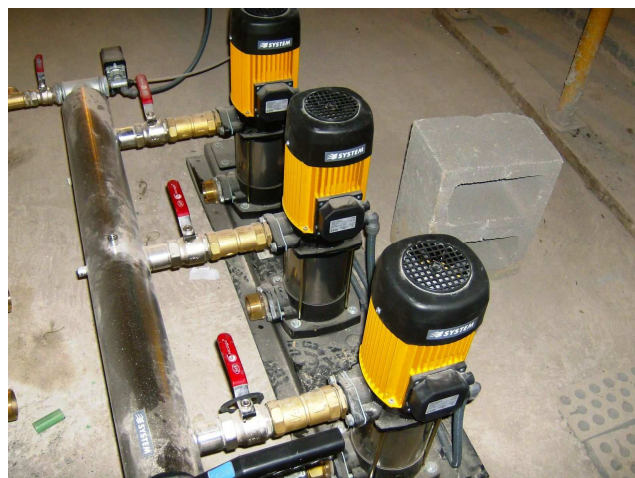
bombes aigua soterrani

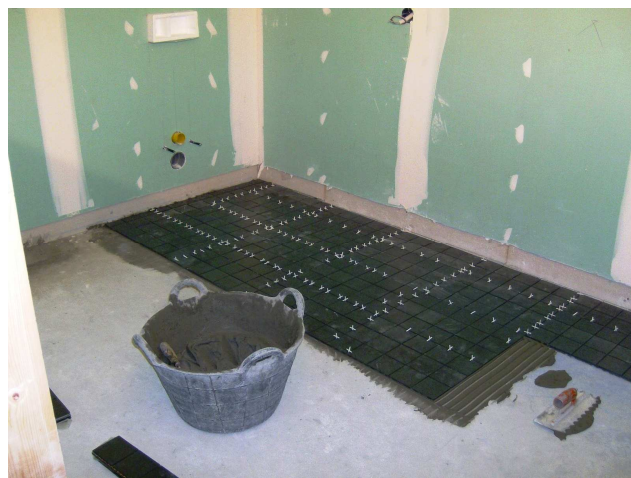
col·locació paviments vestidors soterrani

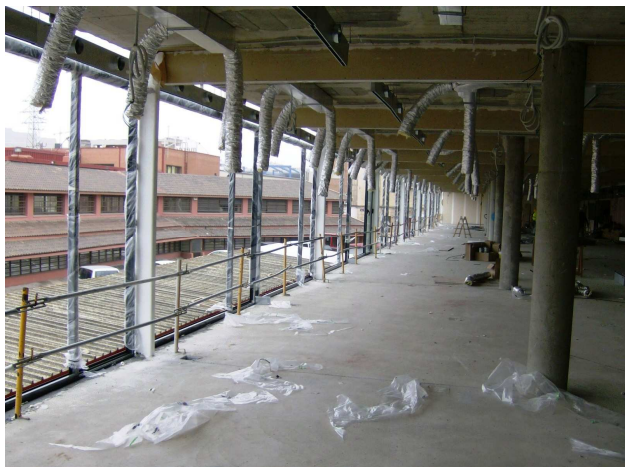
Fusteries exteriors Mercolleida ja col·locades

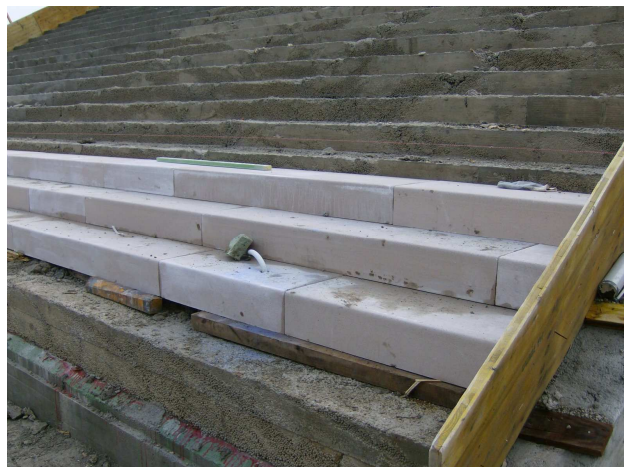
Col·locació revestiment grades Mercolleida

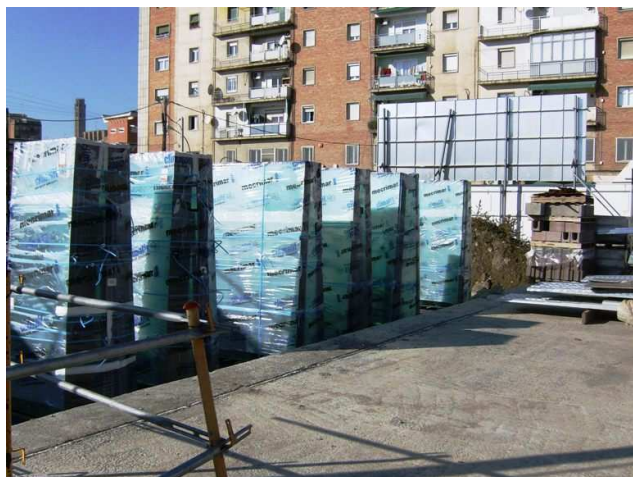
Vidres Mercolleida

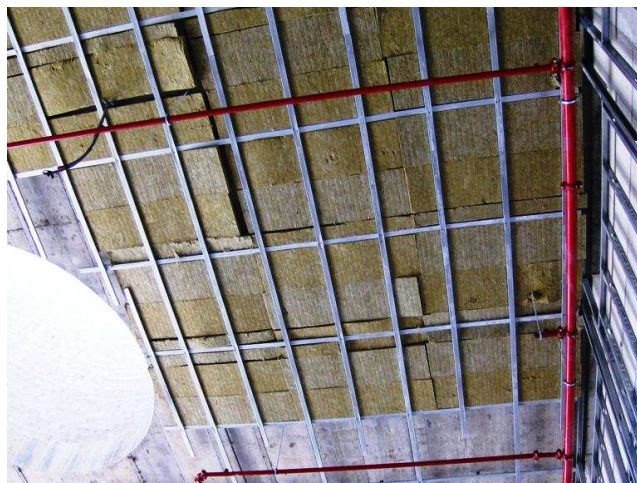
Aïllament acústic sala multifuncional

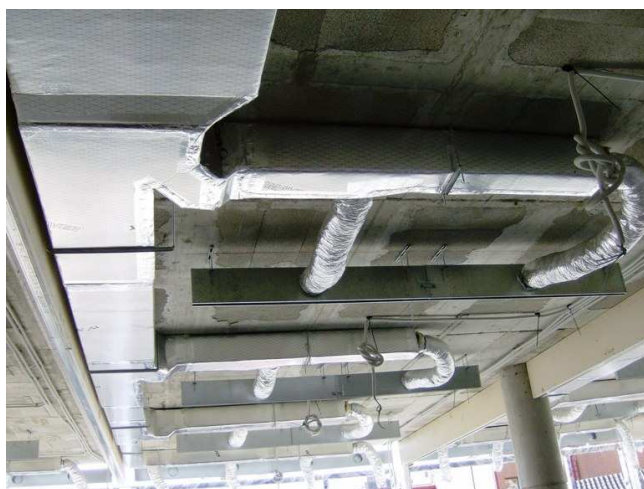
Climatització Mercolleida

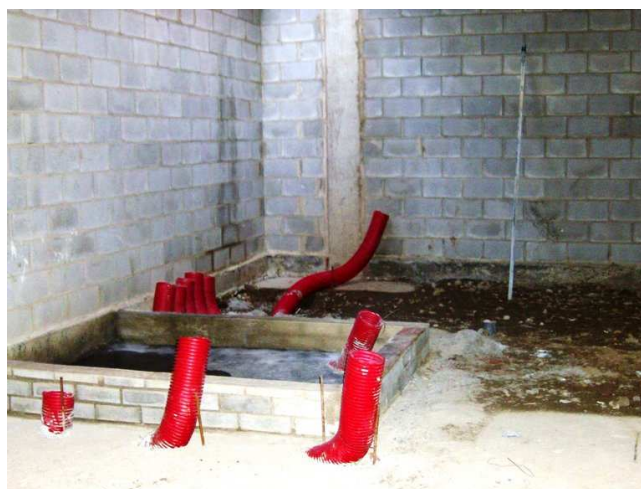
Sala transformador electricitat
