NOVA ESTACIÓ D'AUTOBUSOS A LLEIDA

INTRODUCCIÓ I OBJECTE DEL PROJECTE

Redactar el **Projecte de la Nova Estació d'Autobusos de Lleida** en el àmbit de l'estació de ferrocarril d'alta velocitat de Lleida, substituint l'actual i **facilitant l'intercanvi de viatgers entre el servei d'autobusos, el ferrocarril i l'alta velocitat.**

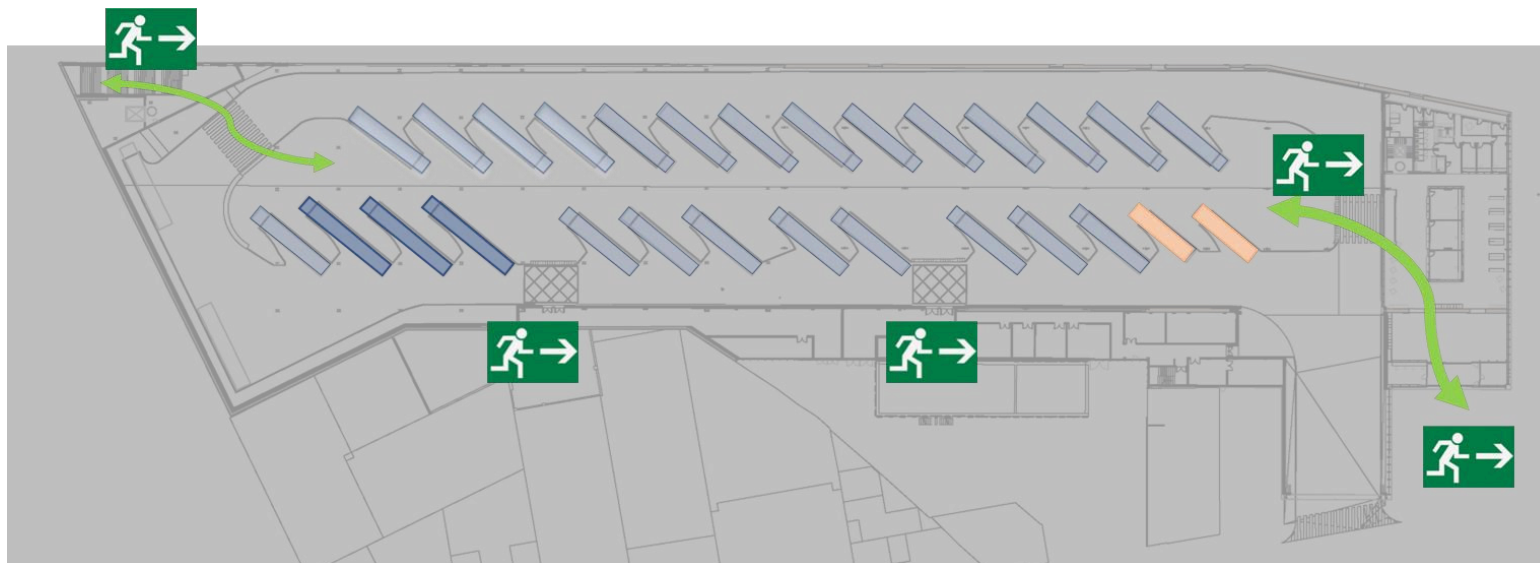
CONDICIONANTS DE DISSENY- ANDANES

- **Capacitat:**
 - ✓ 28 andanes + 2 places per a estacionament:
 - 2 andanes per autobusos de 12m
 - 23 andanes per autobusos de 15m
 - 3 andanes per autobusos de 18m
- **Geometria de les andanes:**
 - ✓ Amplada andana = 3,5 m
 - ✓ Longitud andana = 15m
- **Accés directe dels autobusos a les andanes (maniobra única)**
- **Gàlib mínim de 50cm a les maniobres dels autobusos**
- **Gàlib mínim vertical: 4,50m (autobusos de 2 plantes, 4,20m)**
- **Recorreguts d'evacuació:**
 - ✓ En andanes: $\leq 62,5m$ (presència de ruixadors)
 - ✓ En vestíbul: $\leq 50m$

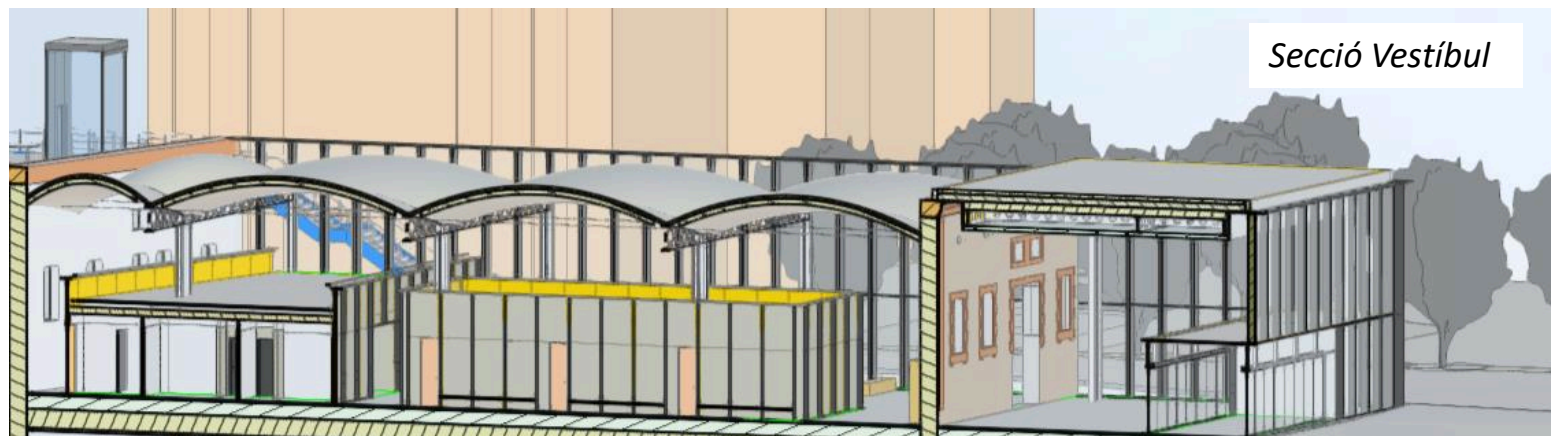
CONDICIONANTS DE DISSENY- VESTÍBUL

ALÇADES LLIURES:

-Vestíbul taquilles:

6,24m (part més baixa de les voltes)

7,75m (part alta)

-Interior dependències i taquilles: 2,50m

-Mirador:

2,84m (part més baixa de les voltes)

4,35 (part alta)

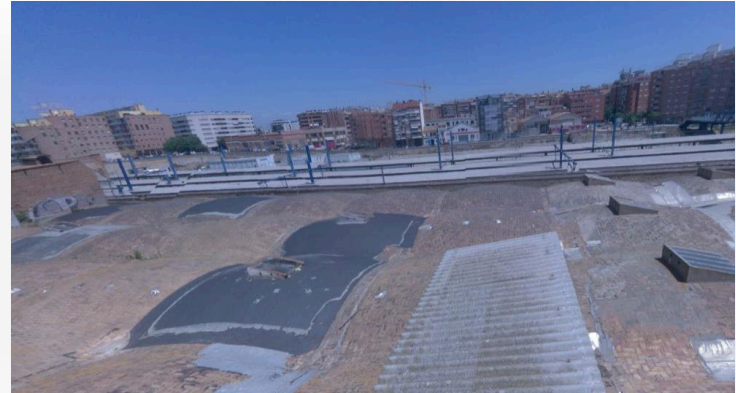
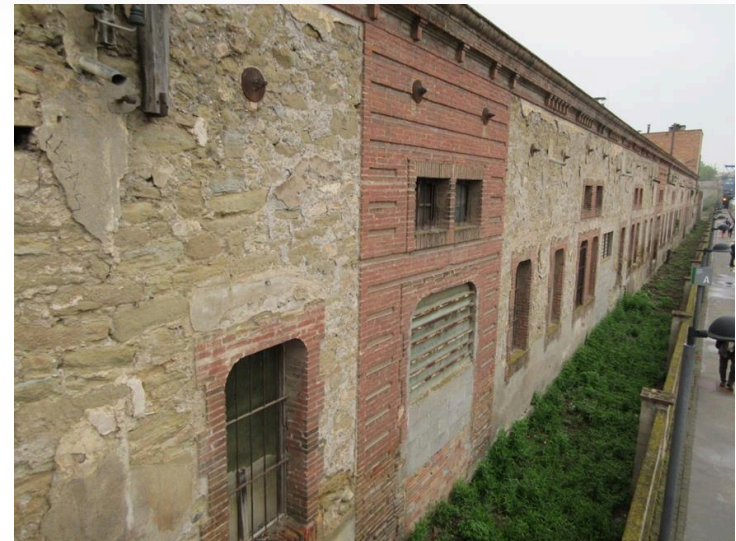
ESTAT ACTUAL DE CONSERVACIÓ. INSPECCIÓ VISUAL

Coberta:

- Mal estat de conservació general.
- Diversitat d'actuacions per resoldre problemes de filtració d'aigua, apedaçades, amb diferents tècniques i materials que oculten la ceràmica de la volta.
- Apertura d'algunes claraboies, sense cap ordre estètic ni funcional.

Façana

- Paredat de pedra i obertures amb maó massís. Mal estat de conservació general.
- Problemes de desprendiments de parts de la mateixa.

Estructura metàl·lica:

- Pilars: S'ha actuat sobre l'estructura original. S'observen reforços (base formigonada, pilars de reforç afegits als originals...) i molts folrats, probablement per protegir-los de l'impacte per la circulació de camions al seu interior.
- Jàsseres: sense actuacions de manteniment
- Tirants: en un únic sentit, transversal a la nau.

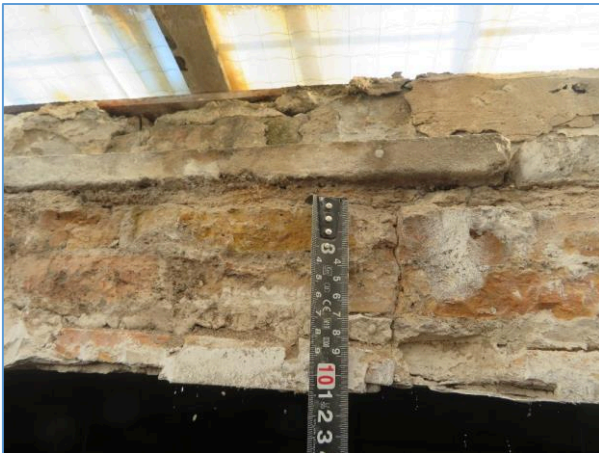
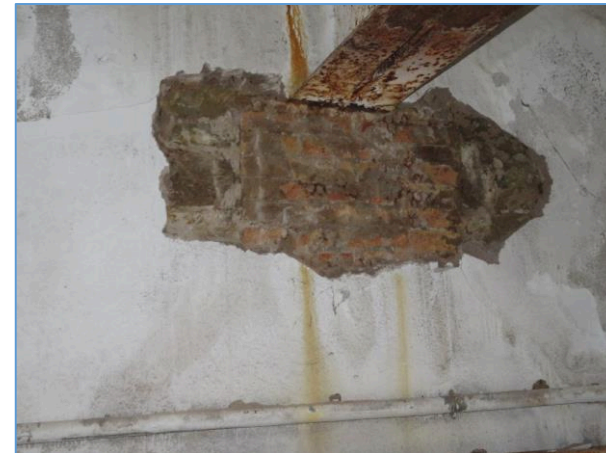
CARACTERITZACIÓ ESTRUCTURAL

- L'estructura horitzontal de l'edifici està resolta a base d'una construcció de **volta catalana de quatre punts**.
- Aquestes voltes es troben **recolzades en la direcció longitudinal sobre unes encavallades d'acer**.
- Les encavallades es recolzen sobre elements verticals de suport que en gran part **són pilars de fossa de secció tubular de 200 mm i 20 mm de gruix**.
- La **fonamentació** dels diferents elements estructurals, murs interns i pilars de columnes, gravita a l'estrat de graves o al paleogèn obviant el nivell més superficial de reblerts.

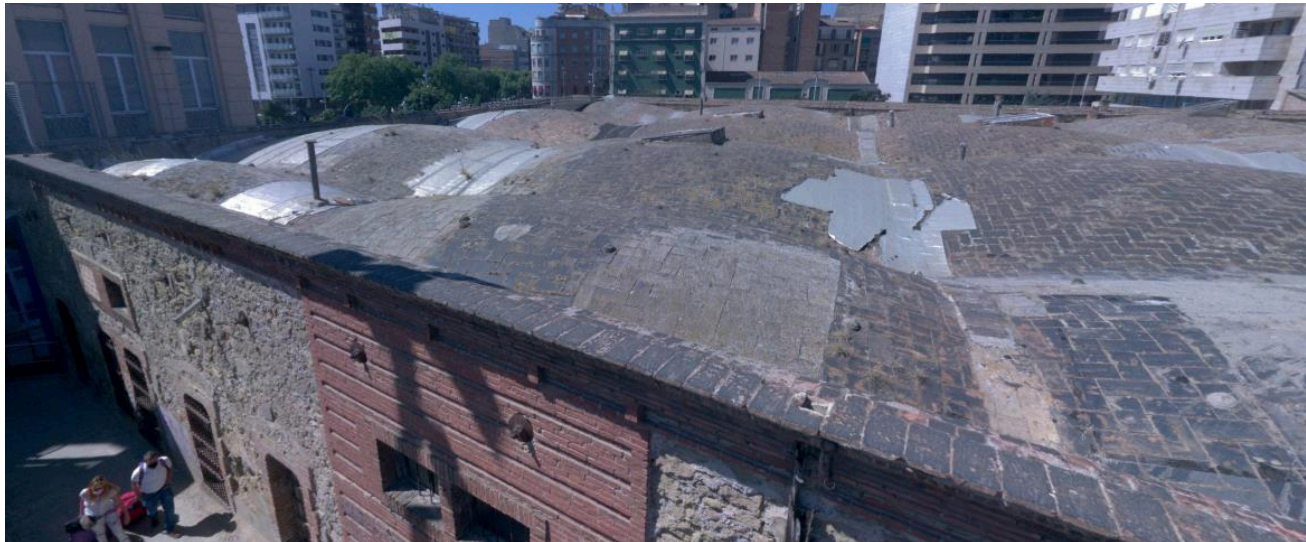
VOLTES - TRACTAMENT DE PATOLOGIES

Les voltes presenten dos tipus de lesions:

- Degradació per filtracions
- Algunes presenten esquerdes passants.

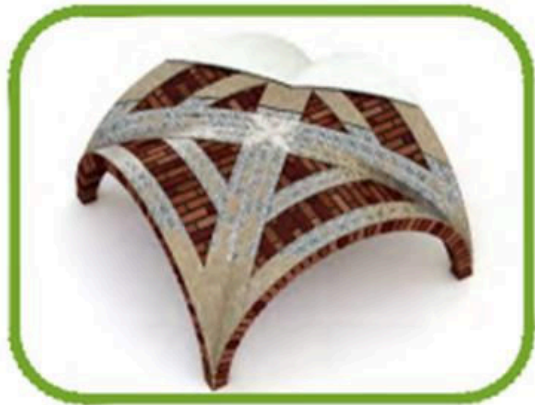
ACTUACIÓ AL DOCS. ESQUEMA DE REFORÇ DE LES VOLTES

Possible mètode de reforç. Hi ha altres opcions: fixant uns connectors al suport, col·locant una malla intermitja i aplicant una capa de microformigó d'uns 40-50mm de gruix. Estudi detallat del reforç en marxa.

- 1 Preparación, limpieza y humectación de las superficies.

- 2 Fijación de los cordones con GEOCALCE® F ANTISISMICO.

- 3 Aplicación primera mano de GEOCALCE® F ANTISISMICO.

- 4 Instalación del tejido de fibra de acero GEOSTEEL G600.

- 5 Aplicación segunda mano de GEOCALCE® F ANTISISMICO.

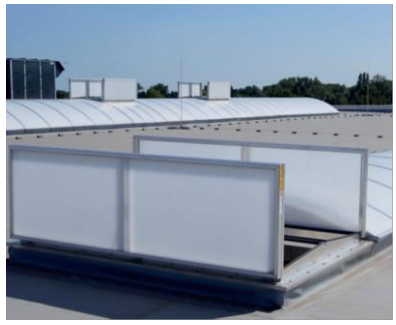
VENTILACIÓ

- ➔ APORTACIÓ NATURAL
- ➔ EXTRACCIÓ en confort i emergència
- ➔ EXTRACCIÓ en confort

Condicionants de disseny dels dipòsits de fum:

- Inferiors a 60 m de llarg (norma UNE 23585)
- No poden superar els 2.000 m2.
- El material combustible (autobusos) no pot estar estacionat entre dos dipòsits de fum diferents

Particularitats Zona Docs (Dipòsit 1 i Dipòsit 2):

- Extracció en emergència mitjançant exutoris (no conductes)
- Tancament fixe i transparent de vidre RF per permetre la visió de les voltes dels mocadors.

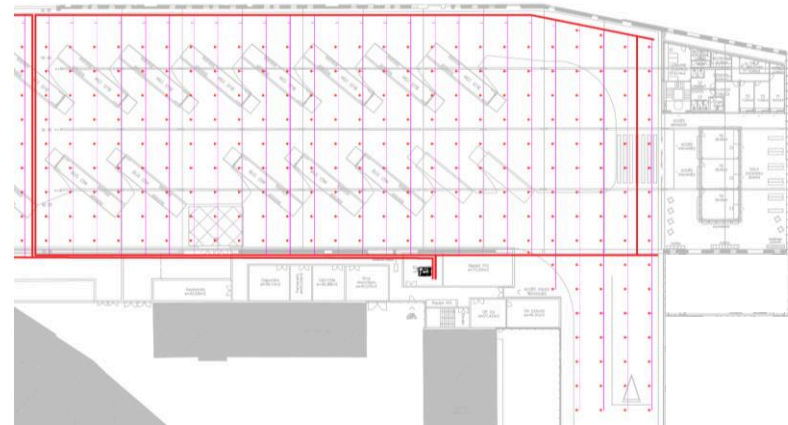
PCI

Detectors òptic-tèrmics zones comuns estació (tipus O2T)

- Discriminen vapors d'aigua, fums de la combustió d'olis i fums grisos.
- Diferencien si s'ha detectat un incendi o s'ha de ventilar en mode confort.
- Cobreixen 60 m² de superfície.

Detecció de Diòxid de Nitrogen (NO₂) i Monòxid de Carboni (CO)

- Donat que la flota d'autobusos és en la gran majoria dièsel
- Un dispositiu cada 80-100 m².

EXTINCIÓ: Xarxa de ruixadors

- Canonades d'acer al carboni pintades de color vermell, vistes.

- Les instal·lacions recorren sota paviment i disposen d'un muntant adossat a cada pilar que reparteix les instal·lacions en cada tram de 10m.
- La il·luminació està plantejada com una il·luminació lineal a la part inferior de les jàsseres, reforçada per una il·luminació puntual amb focus en direcció a les voltes

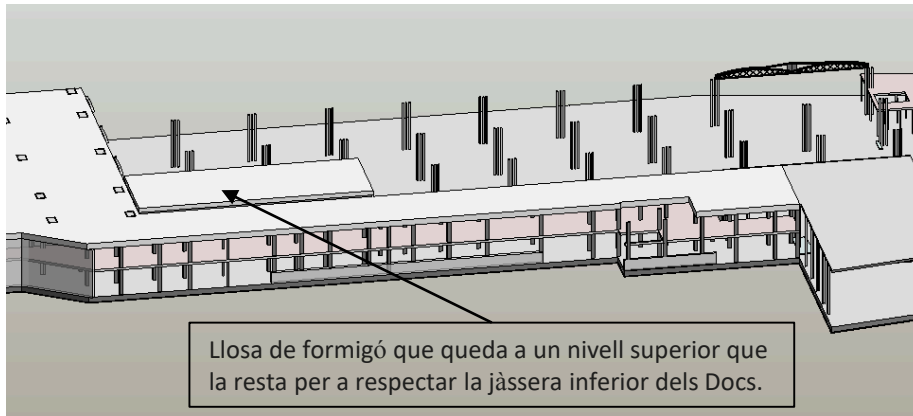
NOVES ESTRUCTURES

La resta de les estructures es resolen amb una fonamentació sobre pous, pilars metàl·lics i de formigó armat. Els forjats són lloses massisses.

A la coberta de la zona nova d'andanes es deixa previsió de pas de pilars per sustentar un possible futur edifici (pilars que també s'han tingut en compte en la geometria de l'estació).
